Type de mitigeur	Problème	Eventuelles Causes	Solution
Pivotant / Extractible	Goutte-à-goutte de l'aérateur avec commande fermée

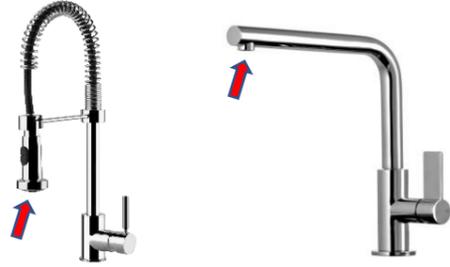
Cartouche endommagée (par des micro-débris et des impuretés présents dans l'eau)	<ul style="list-style-type: none"> • Remplacement de la cartouche du mitigeur Conseils pour préserver la cartouche : - Installation de robinets avec filtre sous l'évier (si absent) - Nettoyage périodique des filtres
Pivotant / Extractible	Fuite visible sous la manette de commande

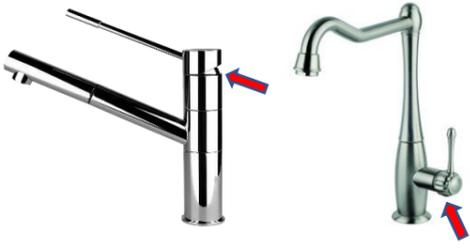
Cartouche endommagée (par des micro-débris et des impuretés présents dans l'eau)	<ul style="list-style-type: none"> • Remplacement de la cartouche du mitigeur Conseils pour préserver la cartouche : - Installation de robinets avec filtre sous l'évier (si absent) - Nettoyage périodique des filtres
Pivotant	Fuite visible dans la zone de rotation de la canne

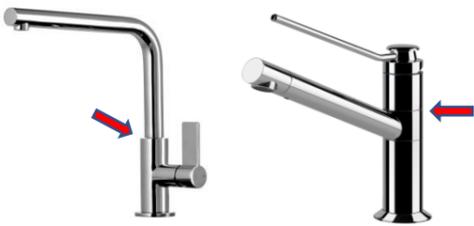
Fatigue des joints due à l'usure (résultant de l'utilisation quotidienne), impuretés présentes dans l'eau, calcaire et mauvais entretien	Remplacement des joints à l'aide du kit de joints d'étanchéité

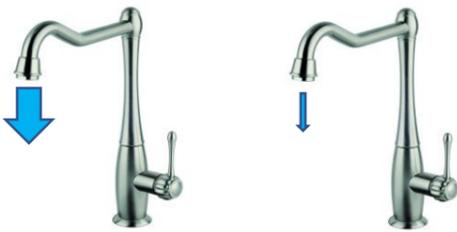
Pivotant / Extractible	Débit réduit

Impuretés accumulées sur les filtres et/ou dans l'aérateur Mauvais montage des flexibles d'alimentation	1 - Inspection et nettoyage du filtre/aérateur 2 - Assurez-vous que les flexibles ne soient pas pliés/entortillés 3 - Nettoyage des filtres sous l'évier
Extractible	Débit réduit	Douchette et Clapet anti-retour	En plus des vérifications du point précédent, veuillez également contrôler l'éventuel clapet anti-retour présent dans la douchette
Extractible	Distribution à partir des deux jets de la douchette

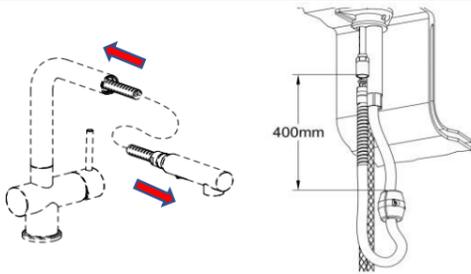
Composants internes et joints endommagés par des impuretés	Remplacement de la douchette
Extractible	La douchette sort peu de son logement La douchette a du mal à rentrer dans son logement

Mauvaise installation du contrepoids	Vérifiez la bonne position du contrepoids le long du flexible de la douchette extractible (et graissez éventuellement le joint présent sur le cône de la douchette)

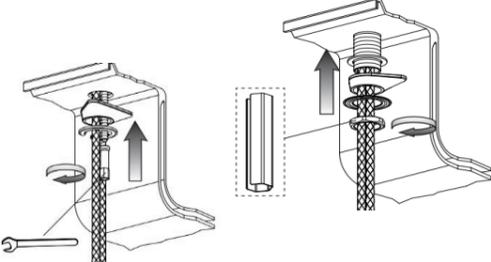
Pivotant / Extractible	Le mitigeur n'est pas stable sur le dessus de l'évier

Mauvaise installation	Vérifiez le bon serrage du kit de fixation et évaluez l'éventuelle utilisation du support triangulaire
